Vergumat Vuugisüsteem

Vuugi täitmine saalungita

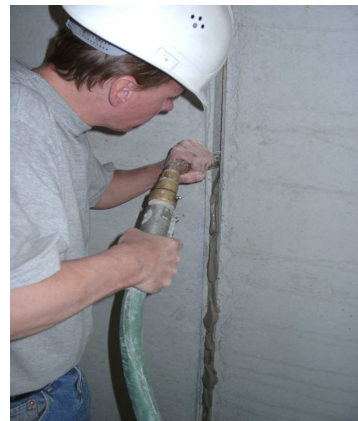
Kuivsegu ja vee segamine ning pumpamine (vuugi täitmine) toimub ühe töökäigu jooksul. Pärast vuugi täitumist tasandatakse see teraslabidaga (kelluga). Püstvuugibetoon ei vaja vibreerimist. Õige veemäära korral ei valgu mass vuugist välja. Pumpamiskaugus kuni 50 m. Tootlikust on võimalik varieerida 6 – 30 l/min.

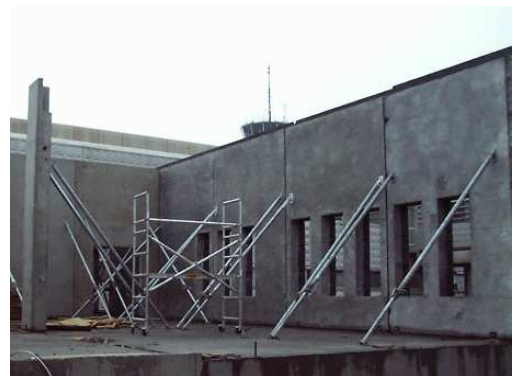
Juhtivad materjalitootjad (P & T, Pagel, Betec, Sakret) on oma pumbatavaid segusid segusegamispumbaga Vergumat P 04 + P 06 edukalt testinud.
